**CONVEGNO**  
***TECNICHE DI INGEGNERIA DELLA NATURA PER LA  
PROTEZIONE DI PENDII NATURALI E ARTIFICIALI***

**Una applicazione stradale su A1 in Emilia – Romagna**

*Ing. Dott. Daniele Mascellani*  
**TECNE Gruppo Autostrade per l'Italia S.p.A.**

# INTERRUZIONE STRADA COMUNALE VIA SPARVO

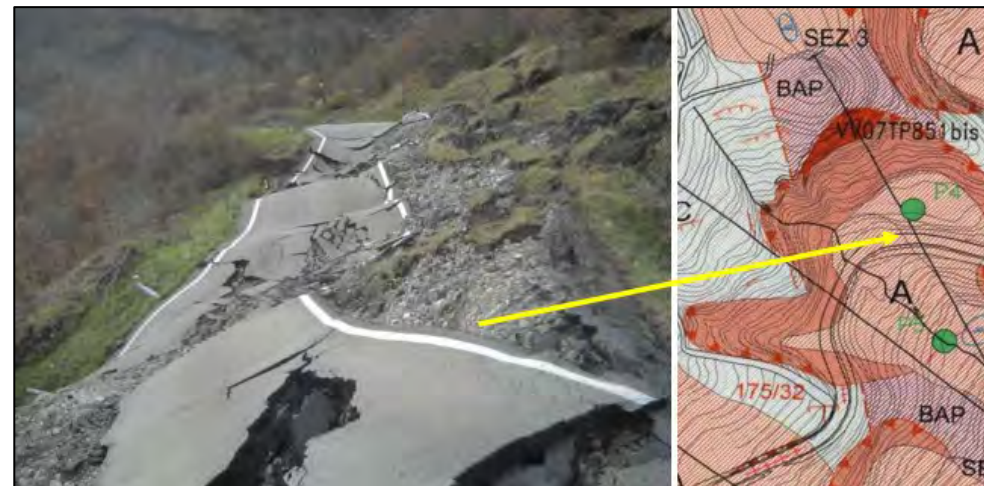
Gennaio 2014 – fenomeno parossistico dell'area in frana attiva ⇒ interruzione della strada comunale

Coronamento del fenomeno a monte della strada e presenza di fratture estensionale con evoluzione retrogressiva del fenomeno

Ristagni d'acqua con erosione progressiva delle vie preferenziali lungo i versanti

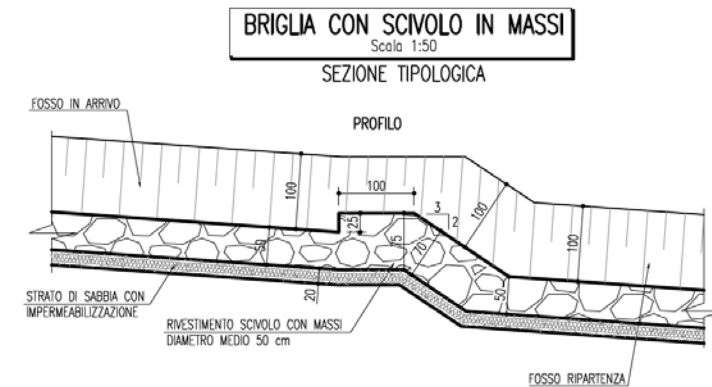
....durante l'esecuzione dei lavori tra novembre-dicembre 2020 la frequenza e l'intensità delle precipitazioni hanno inciso sulla stabilità del versante provocando forti erosioni e l'innescò di movimenti di porzioni superficiali della coltre e la conseguente mobilitazione dei massi posizionati...

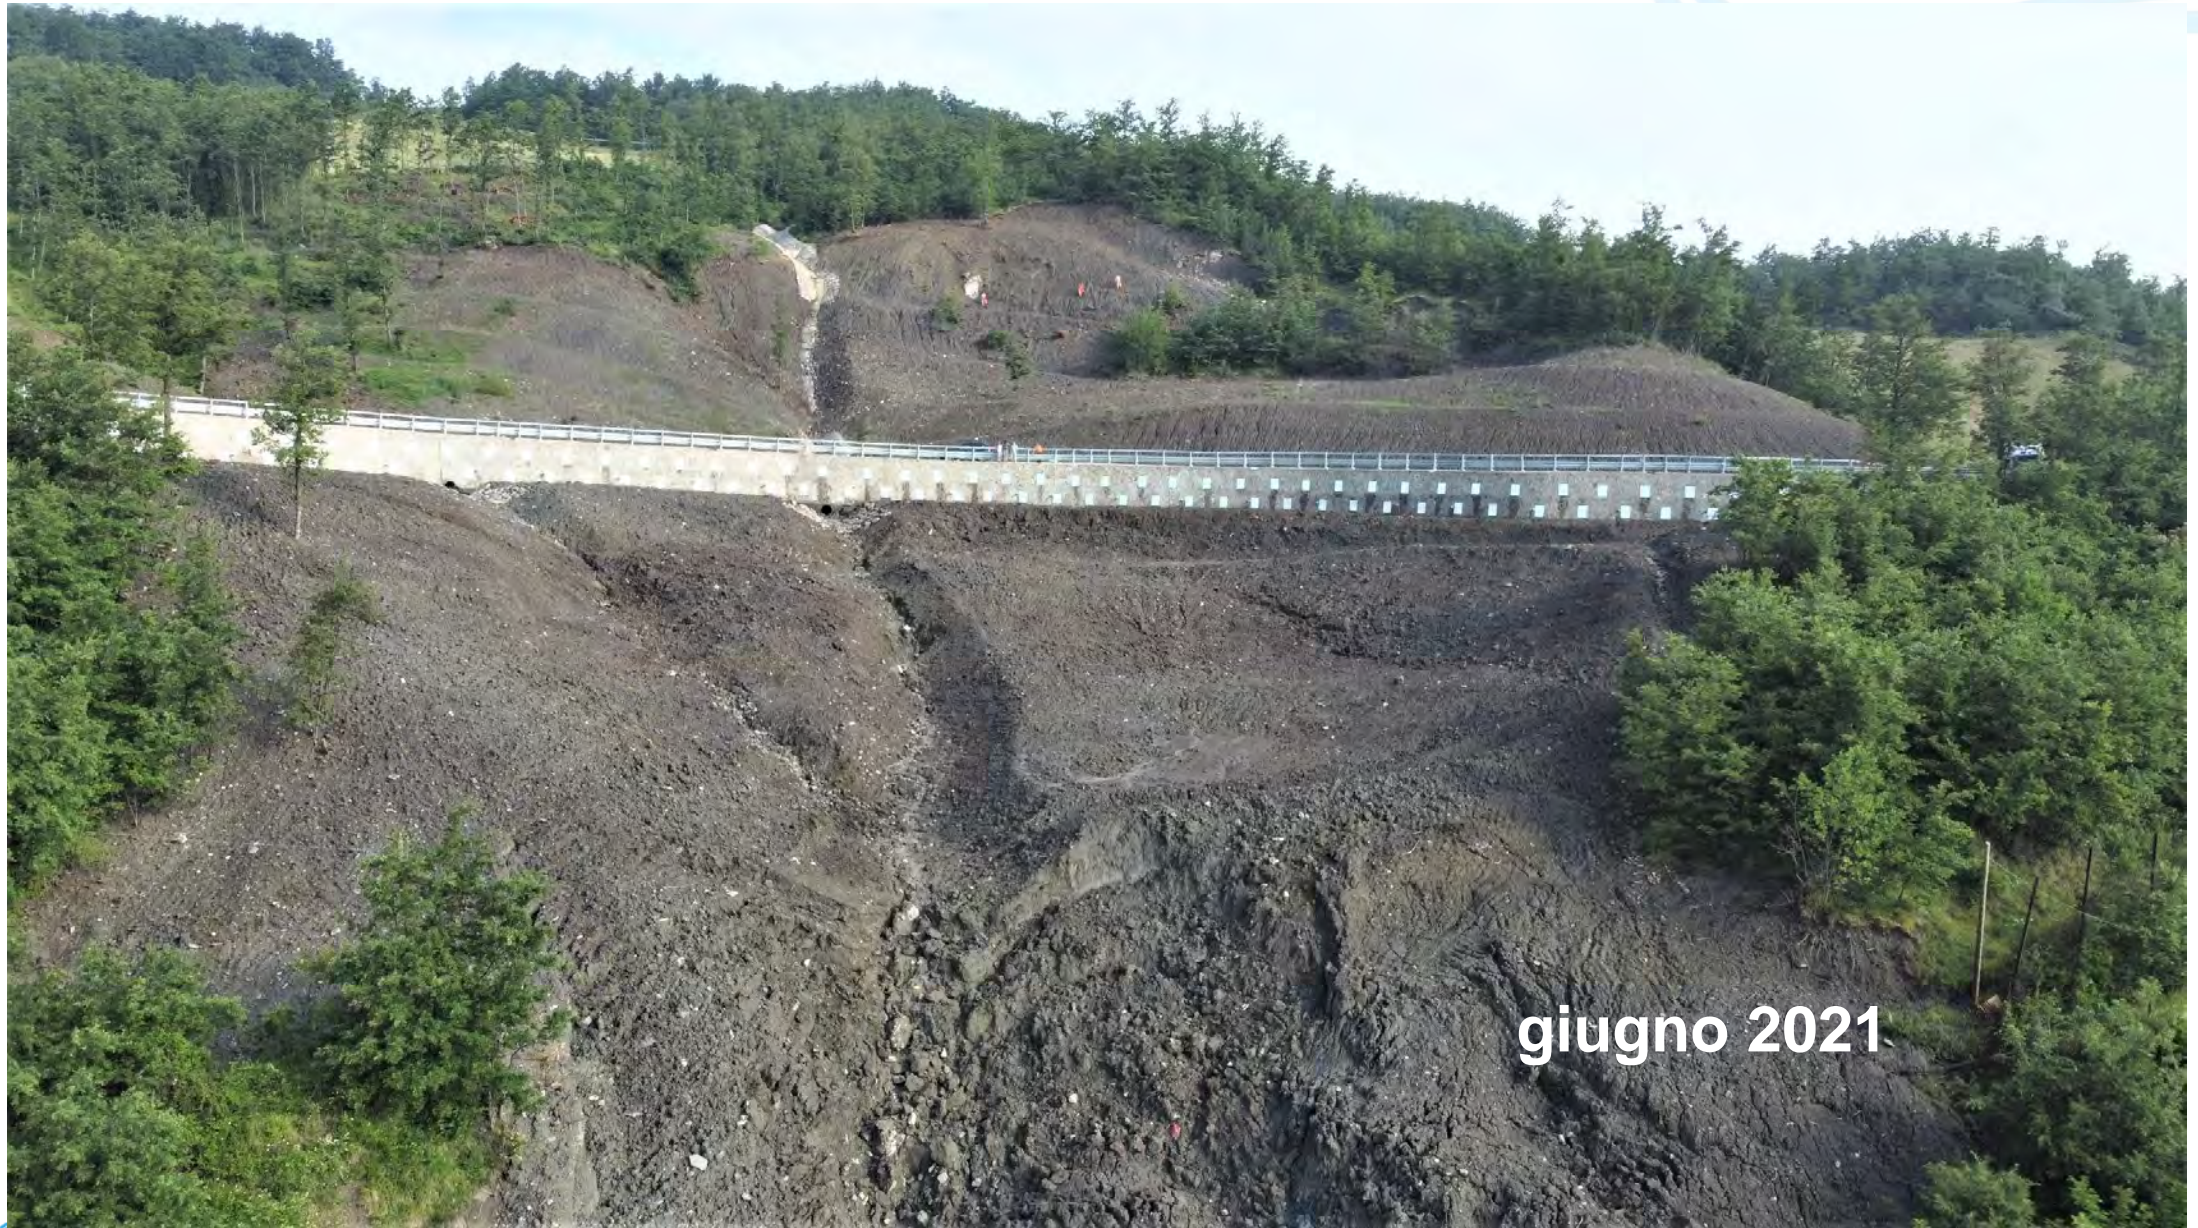
giugno 2021

# PRIMA

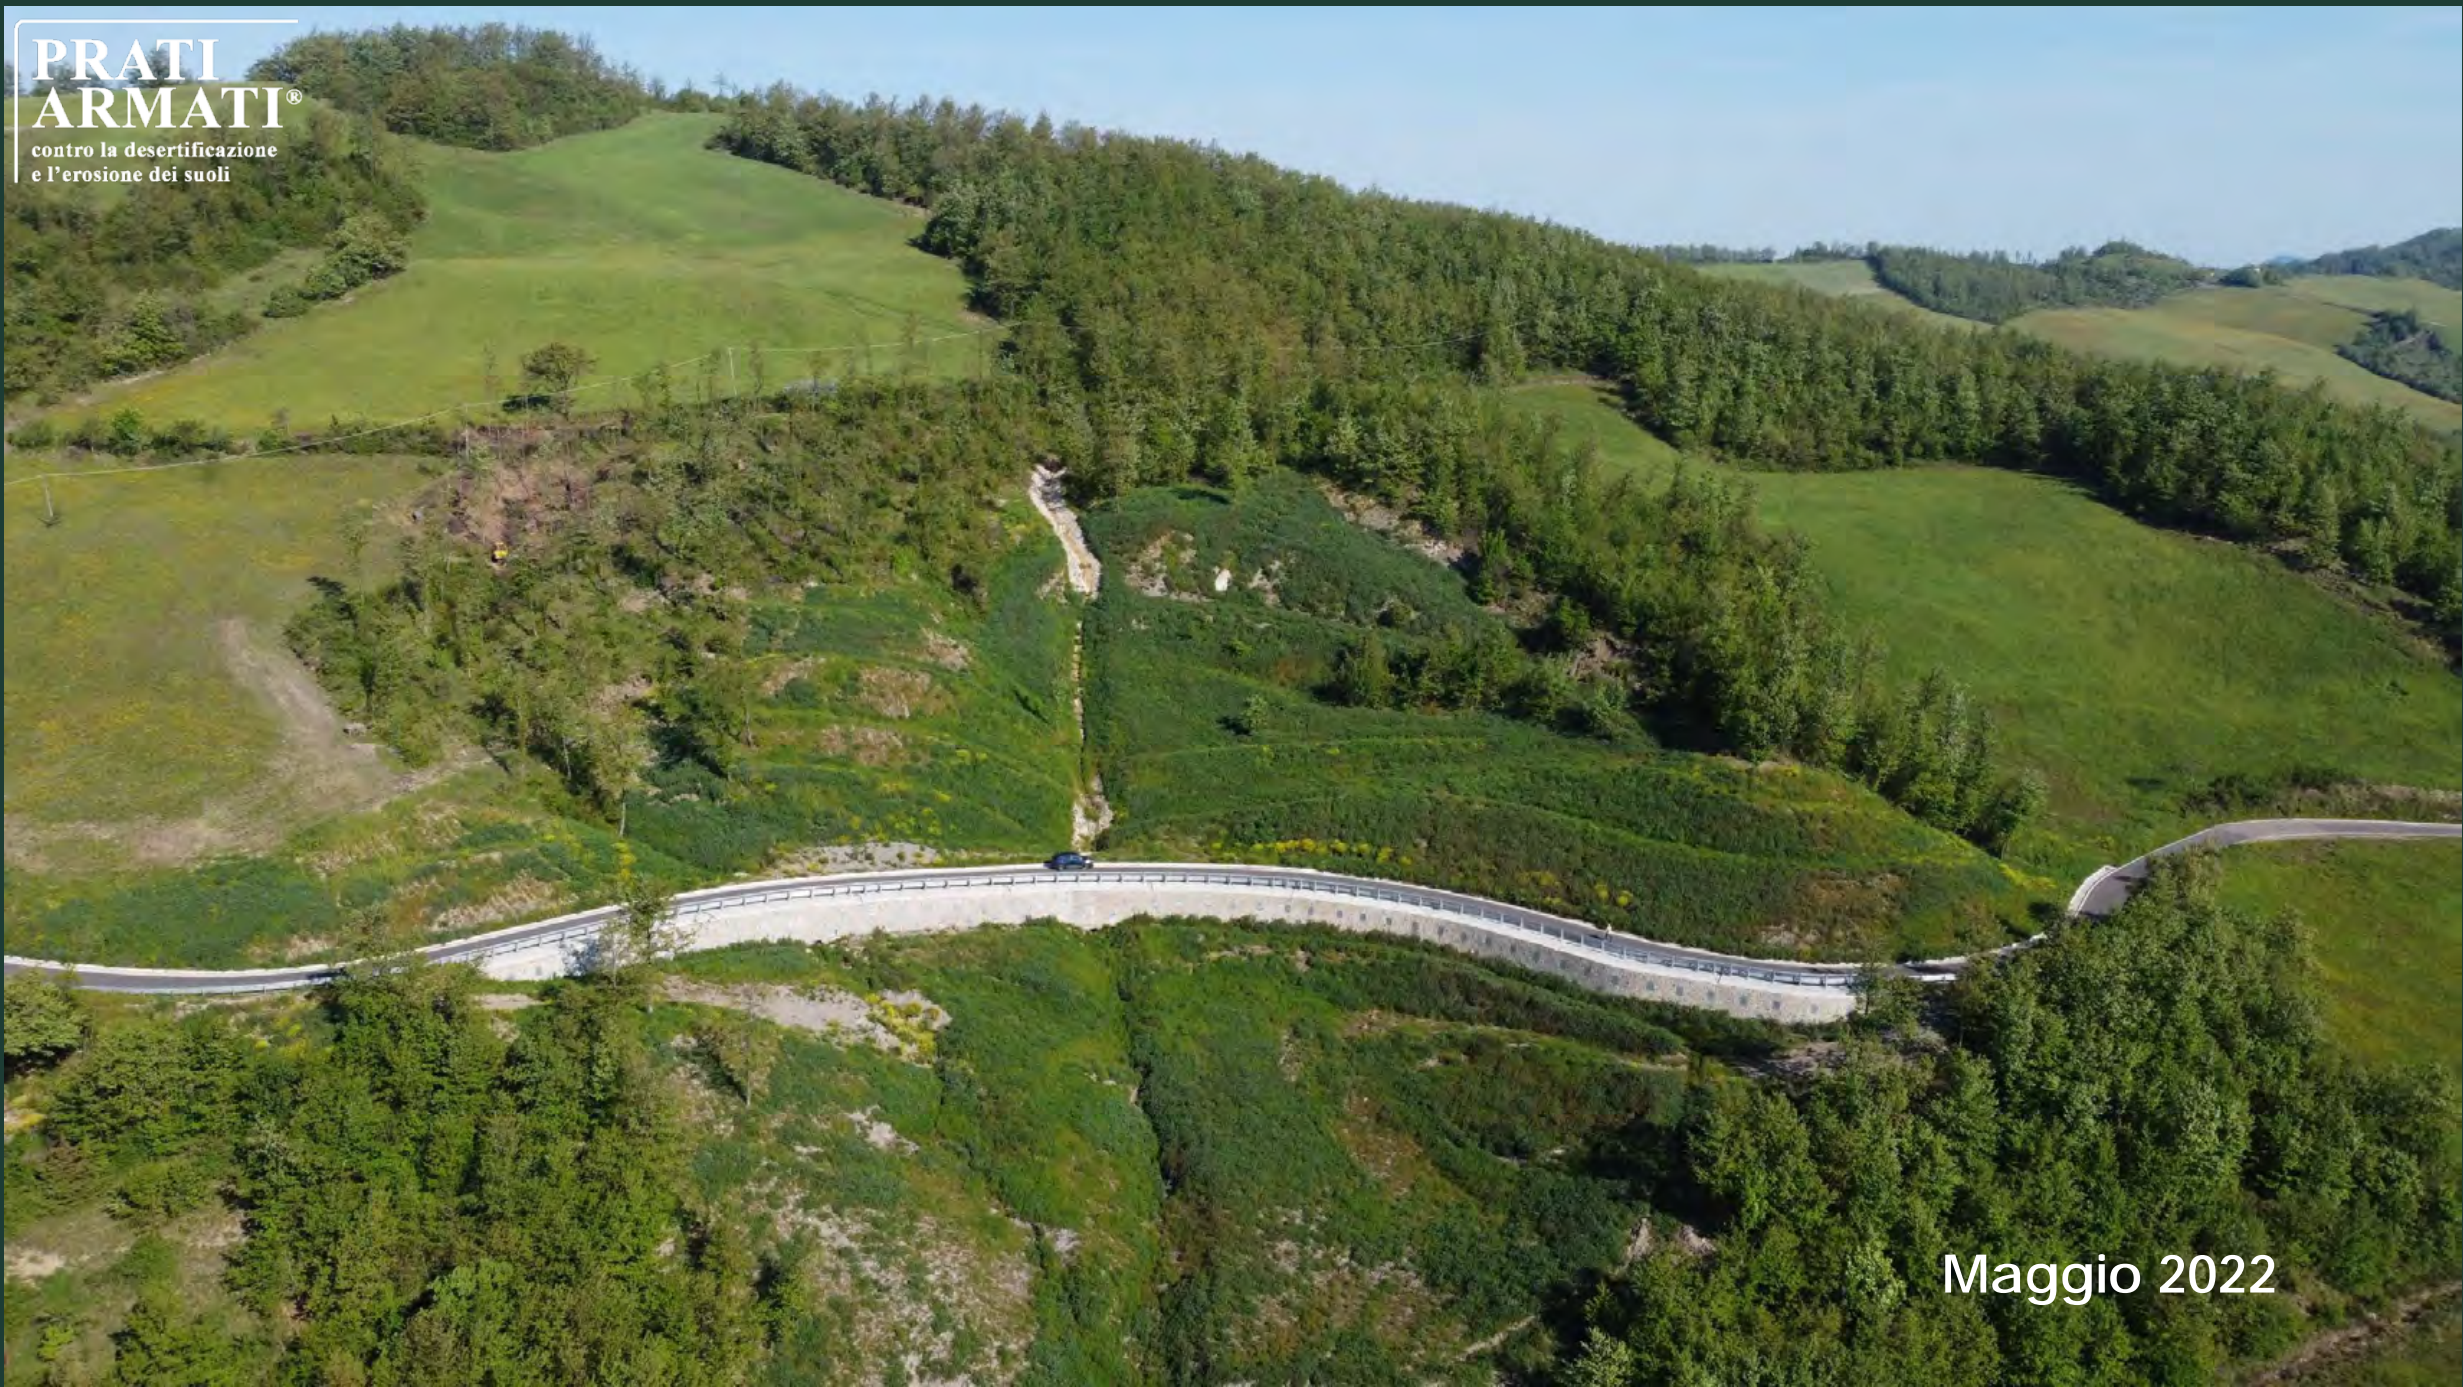
Maggio 2022

Geotecnica, idraulica, ambiente, fiori e specie azotofissatrici.

Rientrano api e farfalle.

Opere di captazione e regimentazione delle acque superficiali e meteoriche senza plastica e cemento.

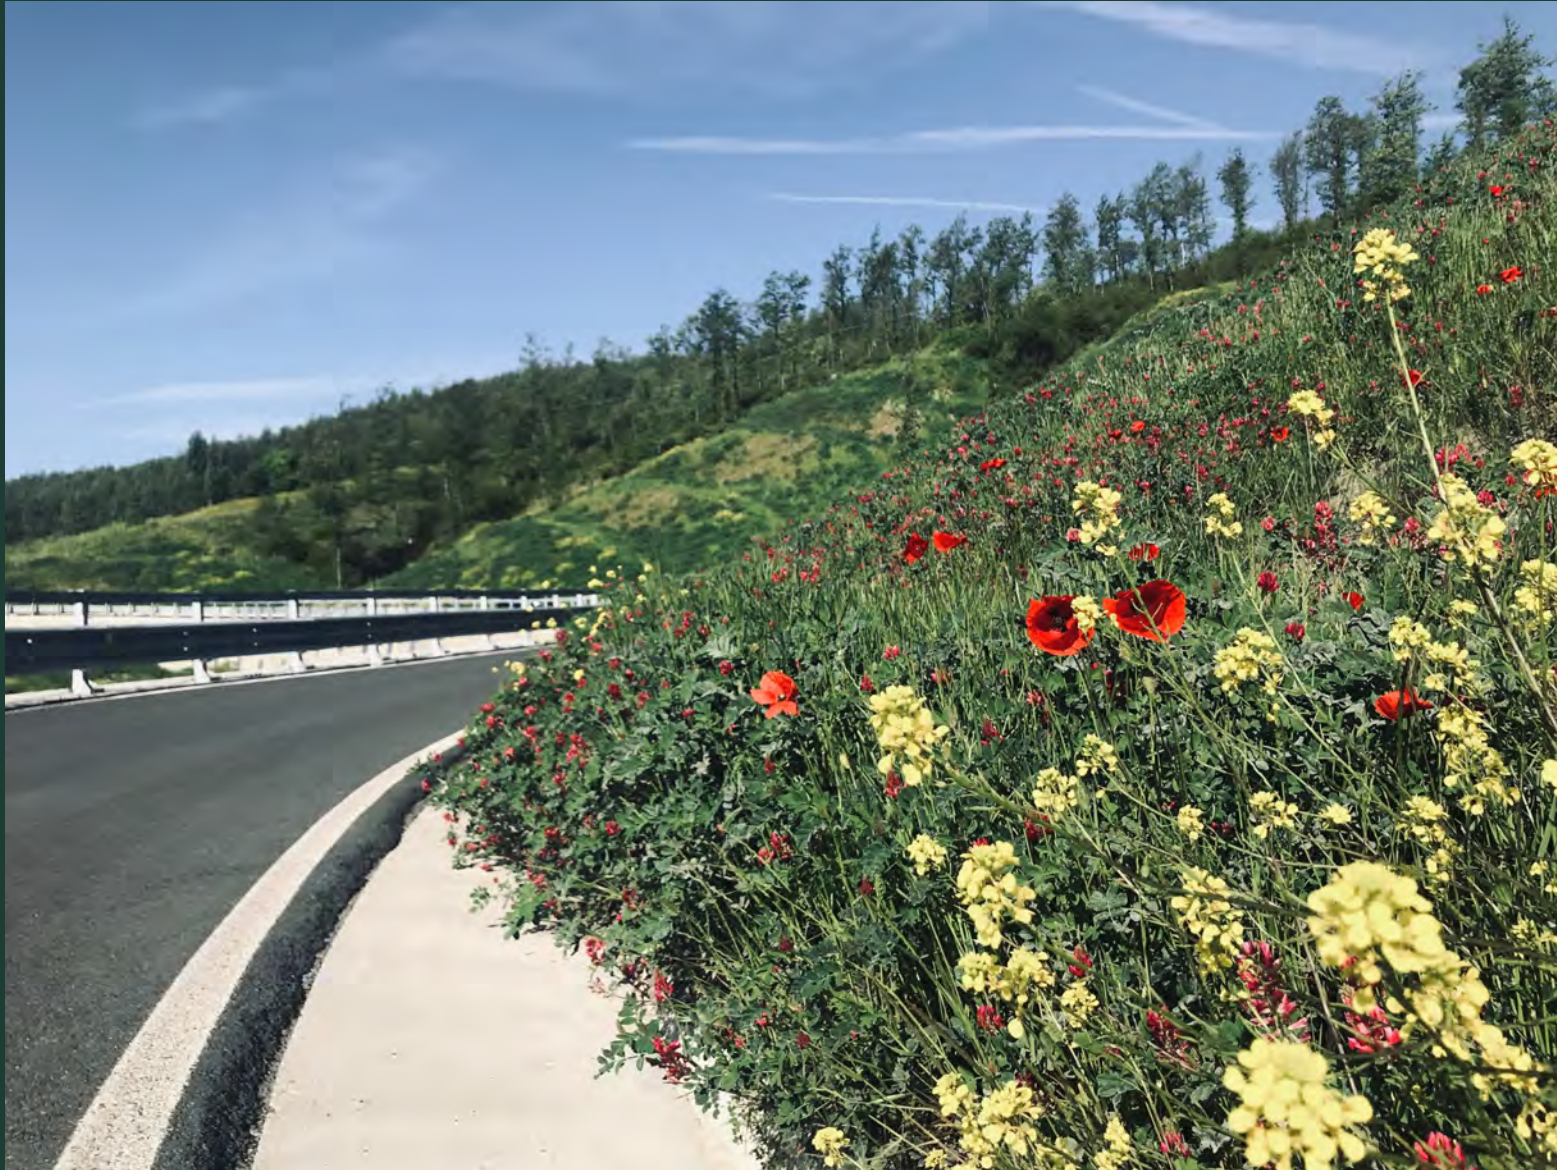
# RISULTATO GIUGNO 2022 - dopo un solo anno

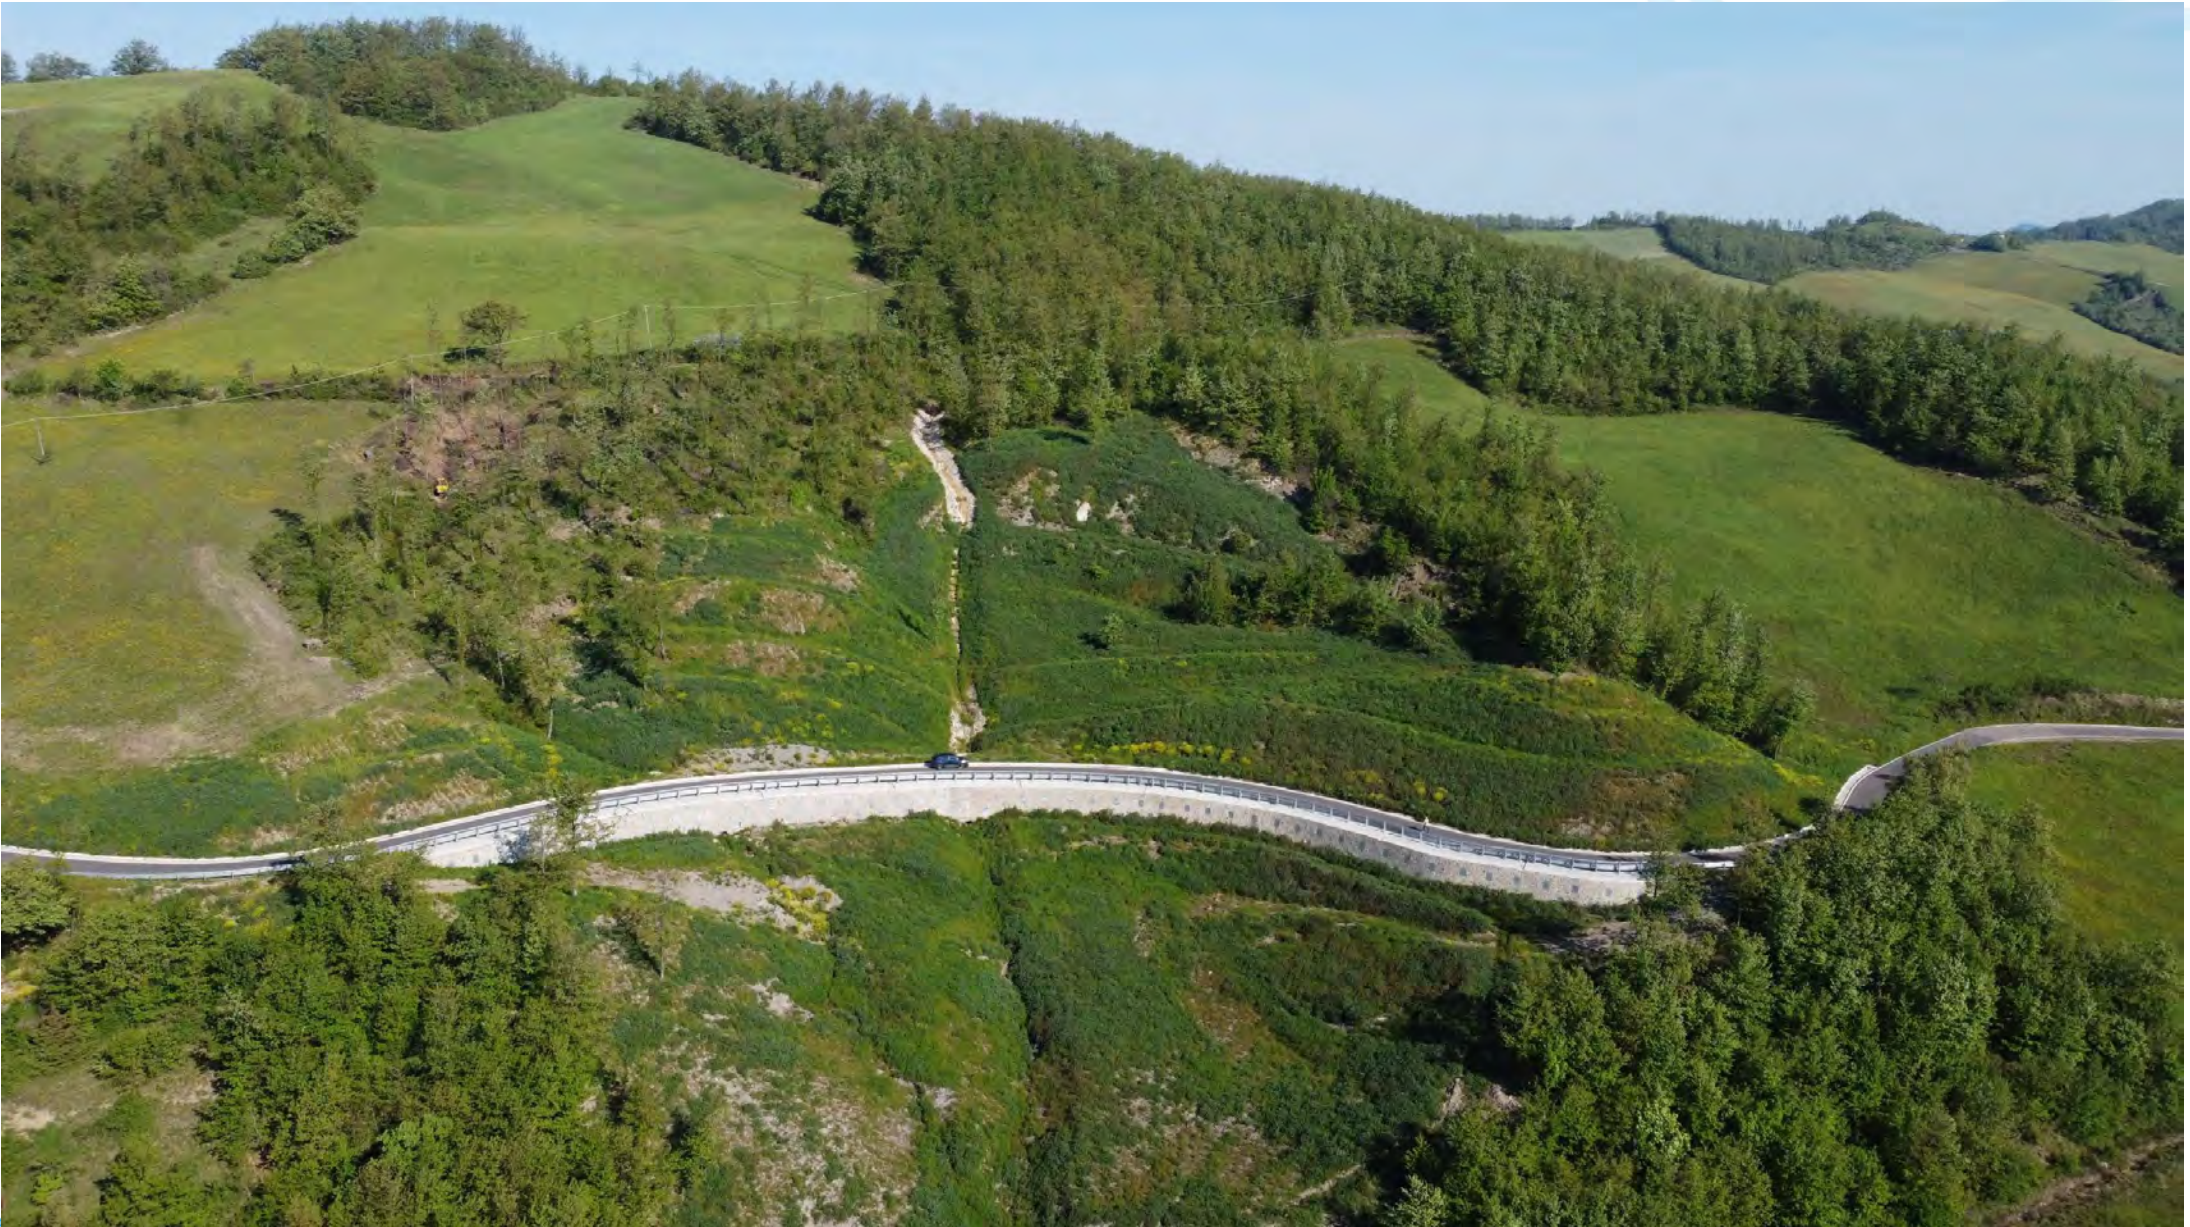
# RISULTATO durante l'alluvione di giugno 2023

**mitigare l'evoluzione dei dissesti della parte più superficiale dei versanti: l'apparato radicale profondo contrasta l'azione erosiva stabilizzando le sponde dei fossi e canali;**

**il sistema di canalizzazione e smaltimento idraulico può adattarsi a possibili movimenti di versante più profondi non pregiudicando la sua funzionalità**

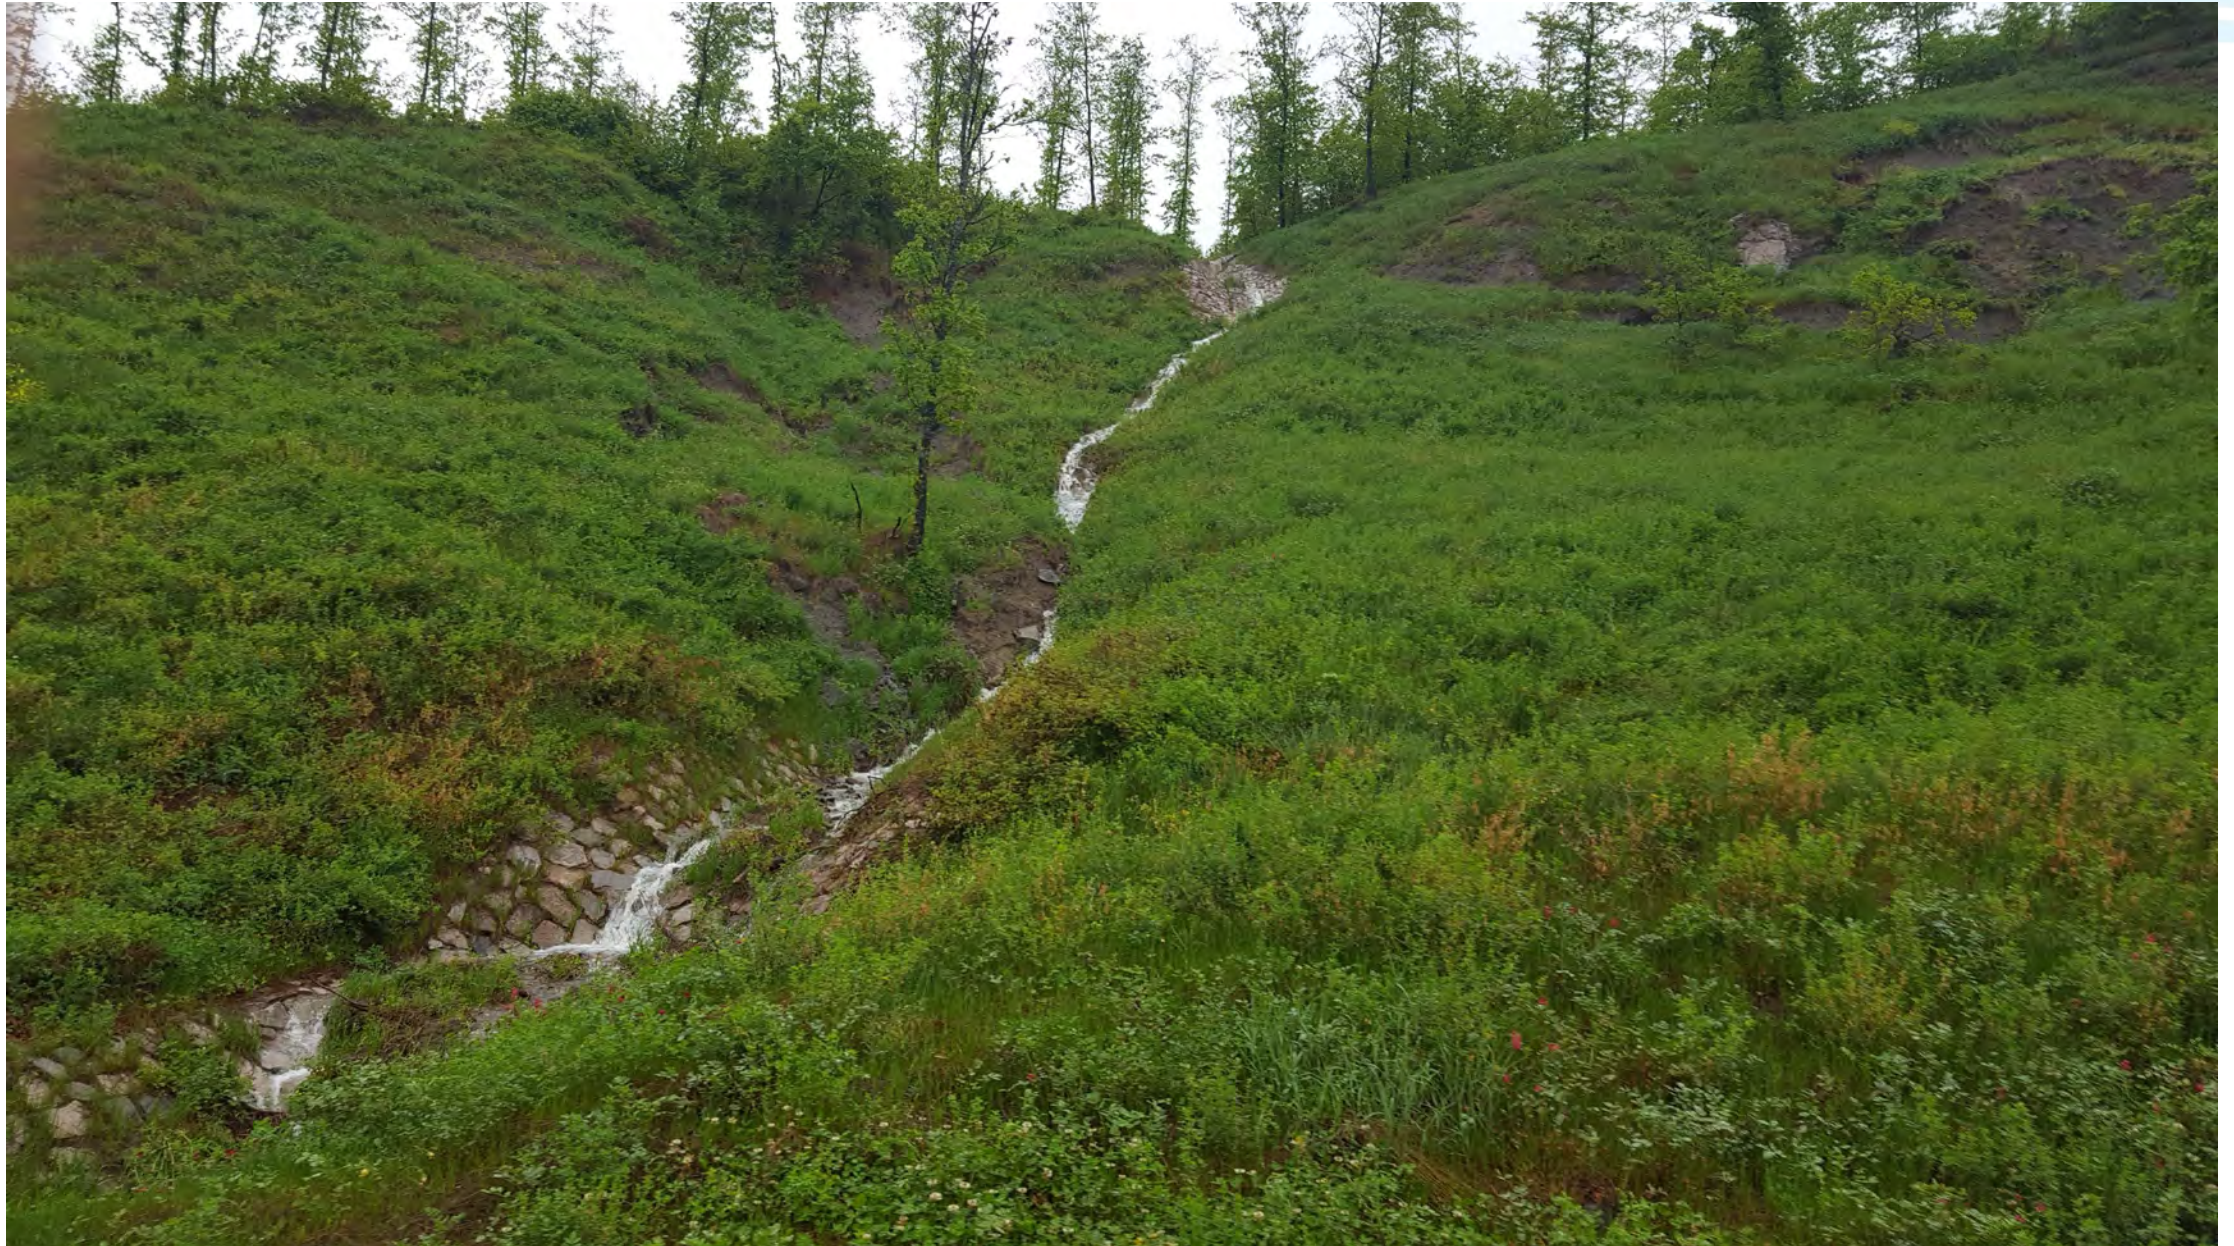
# RISULTATO durante l'alluvione di giugno 2023
